Röntgen-Diagnostik des „Englischen Grußes“

Zweiter Teil

Johannes Port

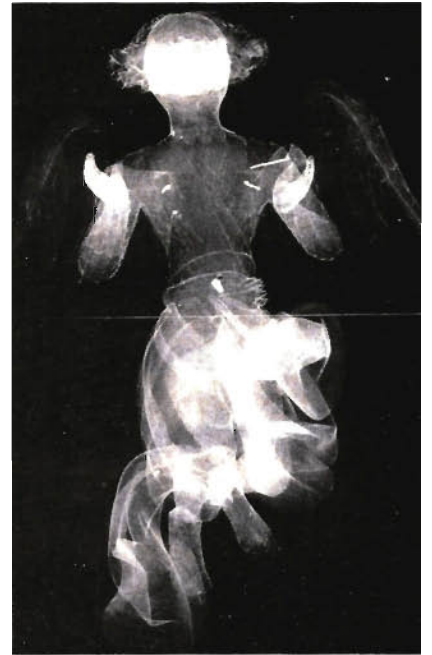
Der erste Engel über Gabriel wirkt von der Hüfte zum Kopf hin auffallend steif. Das Federkleid ist so wie Dachziegel angeordnet. Nur der linke Unterarm zeigt die originale Unordnung – „wie vom Winde verweht“. Das Gewand ist voller Schwung und durchsichtig wie Tüll. Das linke Bein und der rechte Oberschenkel weisen wieder das geordnete Federkleid auf, während der rechte Unterschenkel wieder die Unordnung der Federn zeigt. Die Ordnung des Federkleides und die Steifheit des Oberkörpers sind Ergänzungen, während die Kleidung und die Unordnung der Federn dem Original zugehören

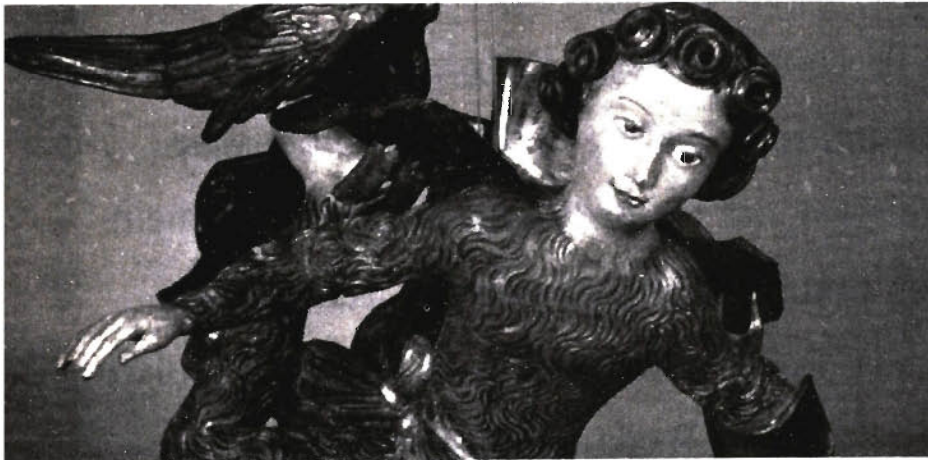
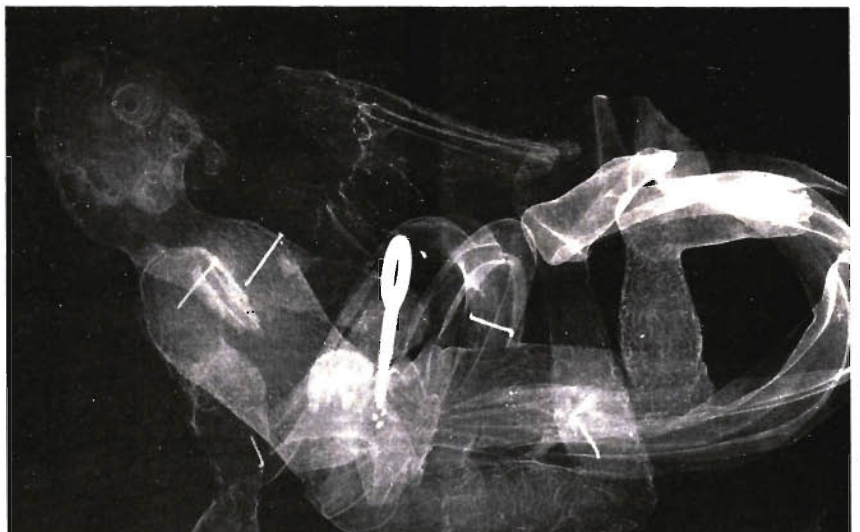
Auch beim zweiten Engel über Gabriel ist der Oberkörper auffallend starr und das Haarkleid wohlgeordnet (Ergänzung!). Die Extremitäten und das Tuch zeigen Schwung und das Haarkleid die originale Unordnung

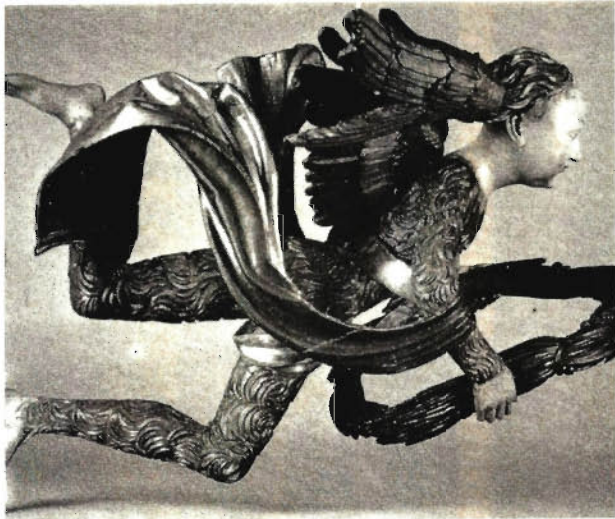
Der Engel, der den Kranz trägt

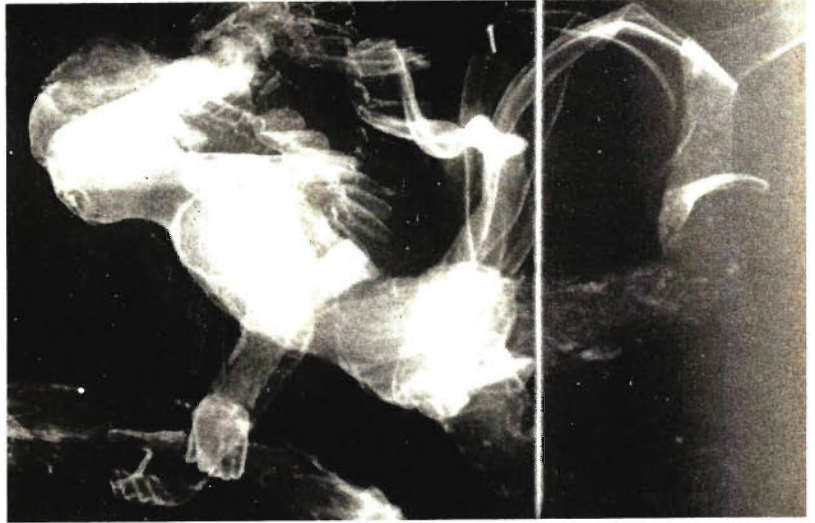
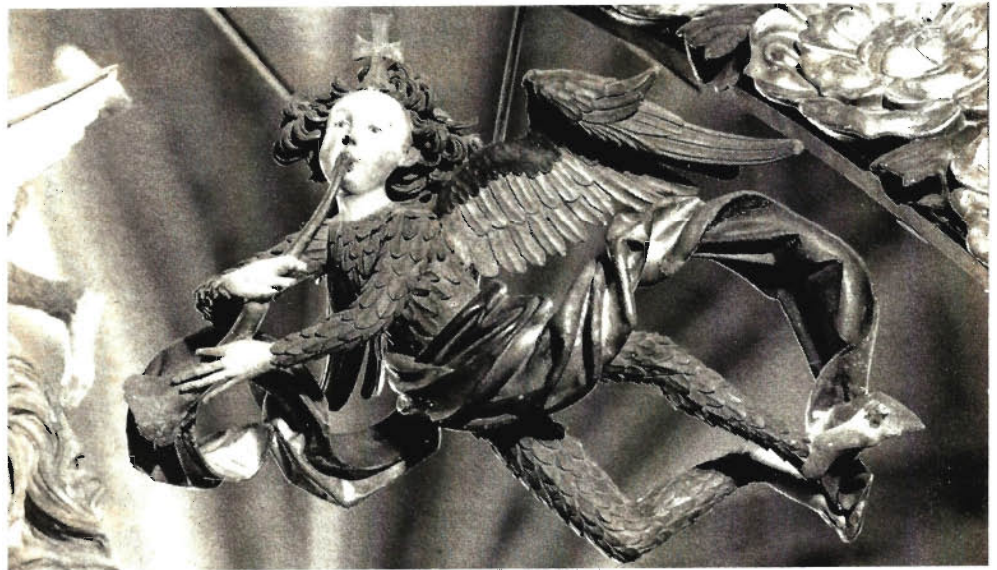
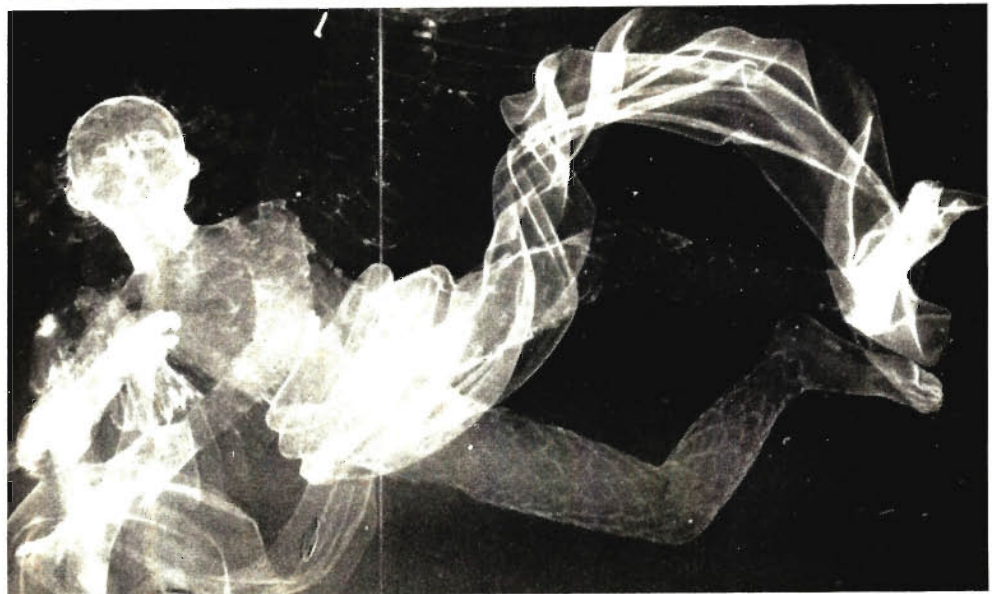
Der Engel mit dem Zinken. Das rechte Bein ist eine Ergänzung. Man sieht deutlich die dachziegelförmige Verteilung der Federn im Gegensatz zu der wie durch einen Windstoß hervorgerufenen unregelmäßigen Verteilung am linken Bein, dem Körper und den Armen. Die Aufhellung im Zentrum des Kopfes entspricht keiner Aushöhlung, sondern ist durch die Fassung bedingt, die senkrecht auftreffende Röntgenstrahlen weniger absorbiert als schräg auftreffende. Die Fassung enthält Bleiweiß

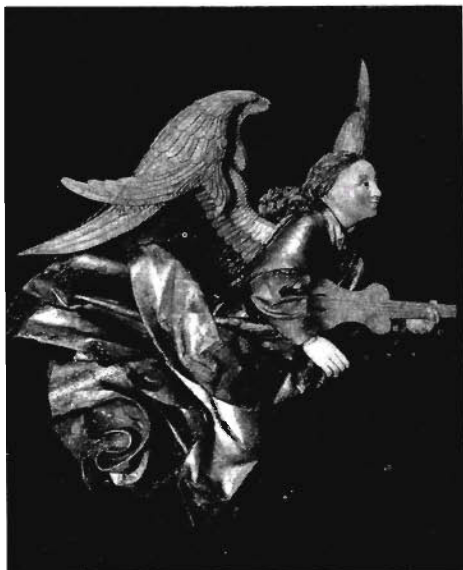
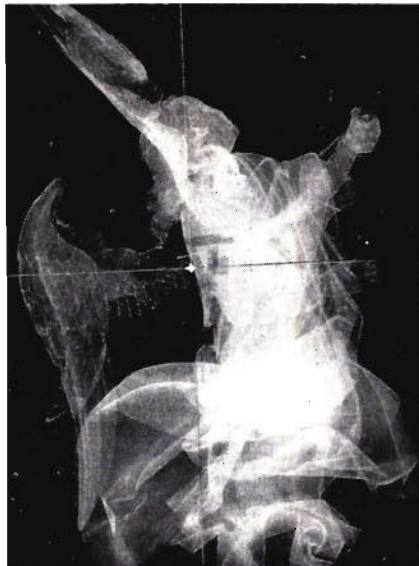
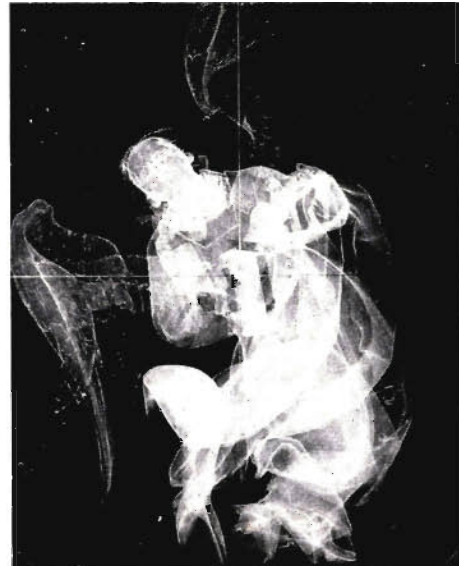
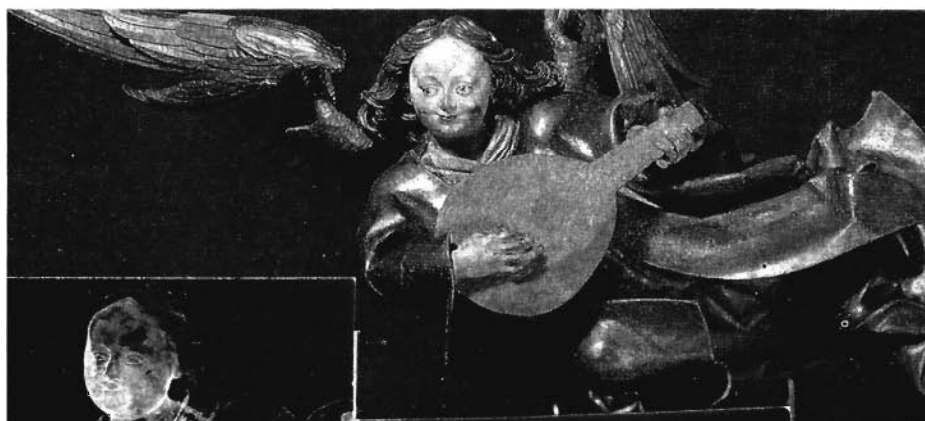
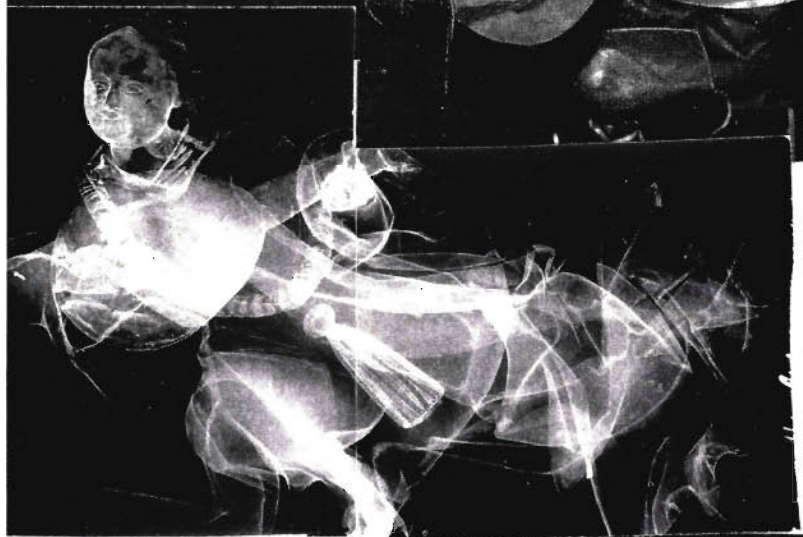
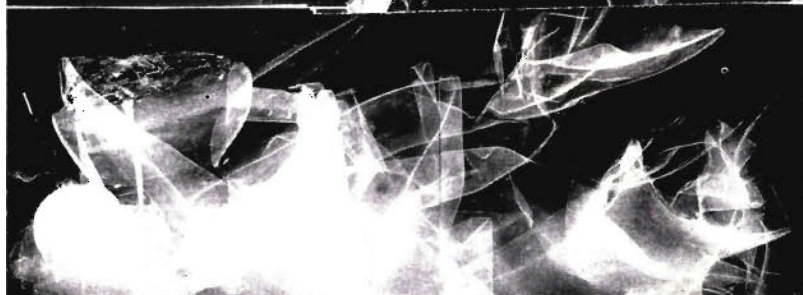
Der Engel, der Violine spielt, zeigt keine wesentlichen Fehler. Hier fällt wohl am deutlichsten die feine Zeichnung der Flügel auf und der zarte Fall des aus massivem Holz geschnitzten Gewandes, so als wäre es aus feinstem Tüll gearbeitet

Der Laute spielende Engel zeigt keine Ergänzungen. Die Gewänder weisen einen sehr weichen Faltenwurf auf. Nur die wohl durch den Sturz abgefallene Laute ist mit einem 12 Zentimeter langen, handgeschmiedeten Nagel mitten ins Herz befestigt worden ▷

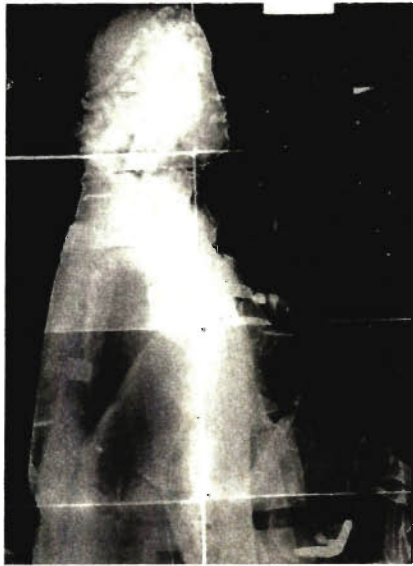
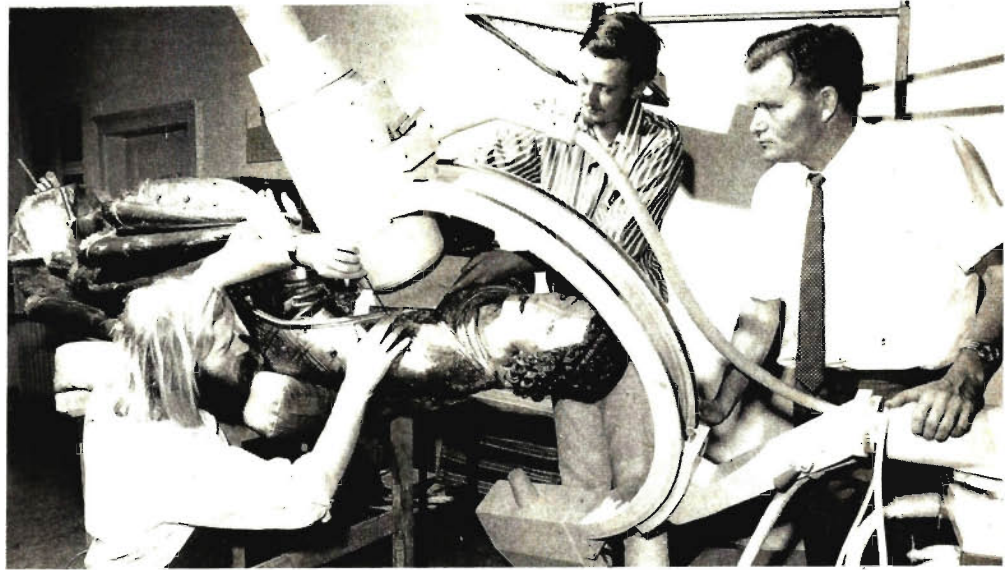
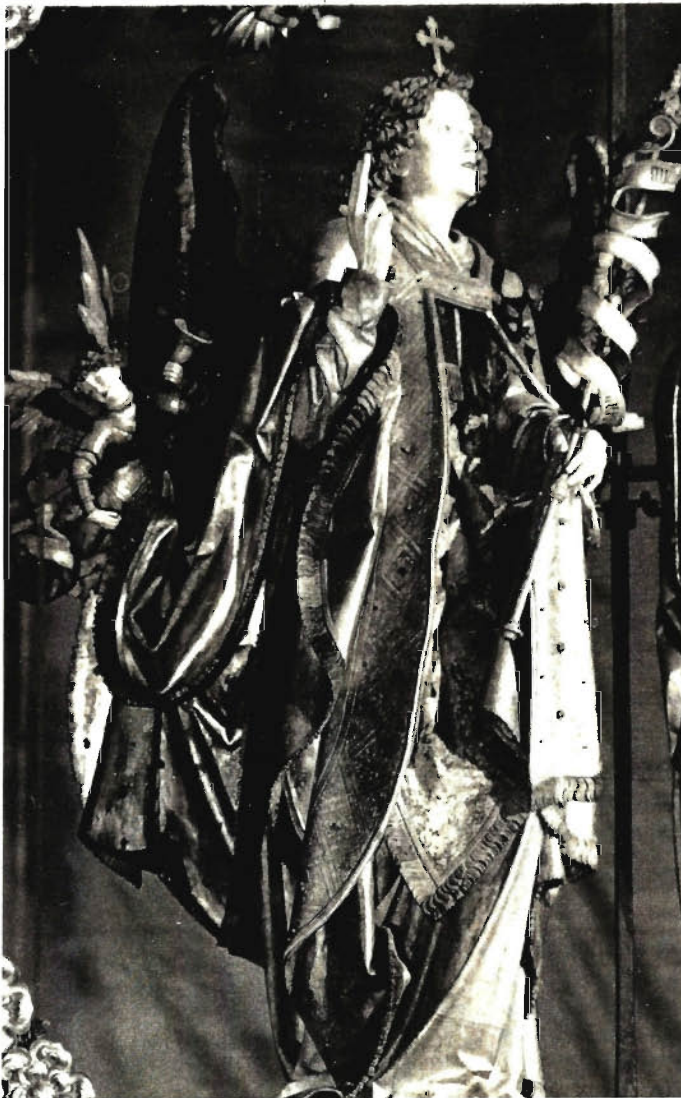
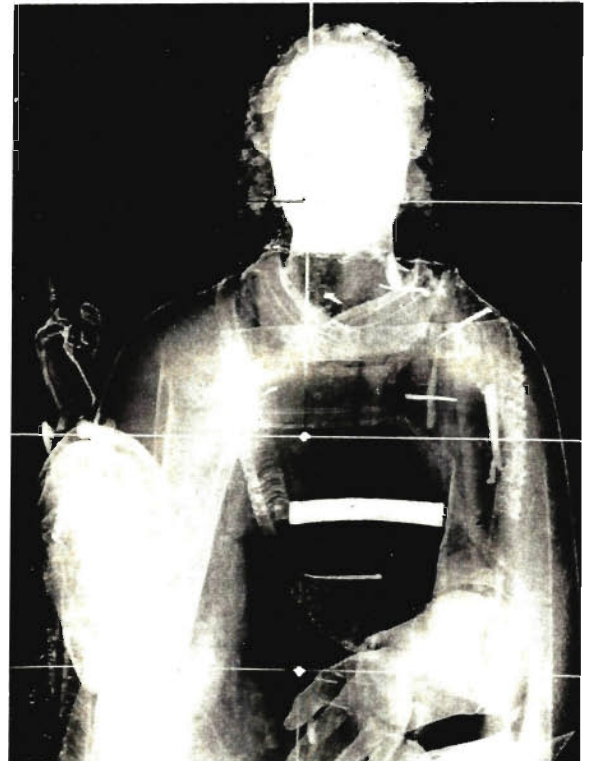
Der Engel Gabriel. Hier ist der Kopf nicht ausgehöhlt; dafür mußte Veit Stoß, nachdem der Engel fertig geschnitten war, den Kopf absägen, damit er von allen Seiten gut austrocknen konnte. Der Körper ist im ganzen gut ausgehöhlt, zeigt aber im Rücken breite Risse, die durch ein breites Blechband 1825 zusammengehalten wurden. Man erkennt auch mehrere Nägel von 1825. Der derbe Haken – links von der linken Hand – stammt von Veit Stoß und dient zur Stütze des Engels an dem Aufhänge-T-Eisen

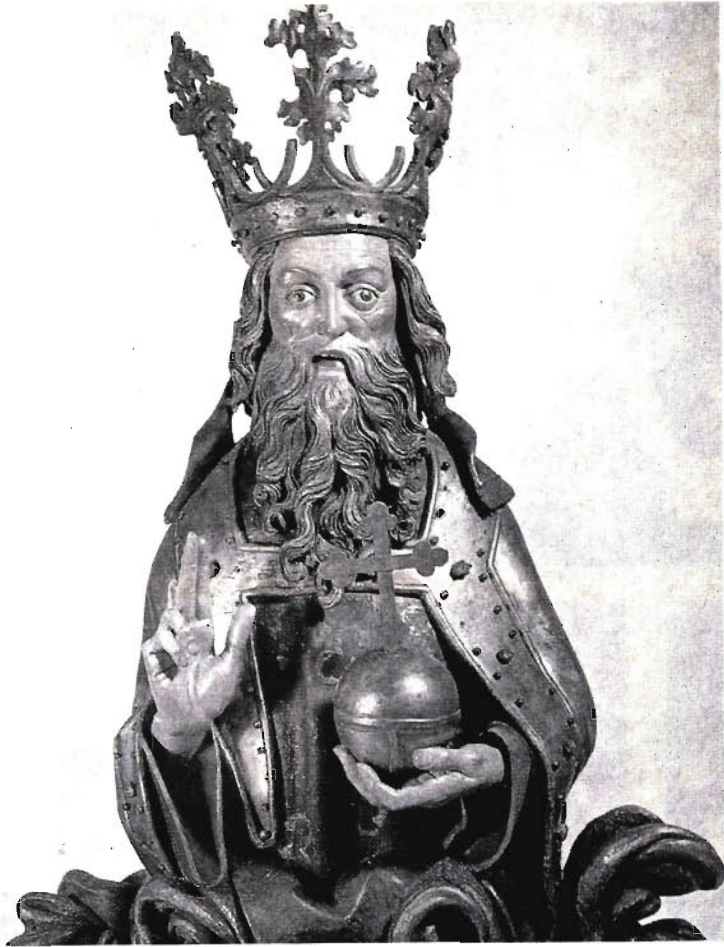
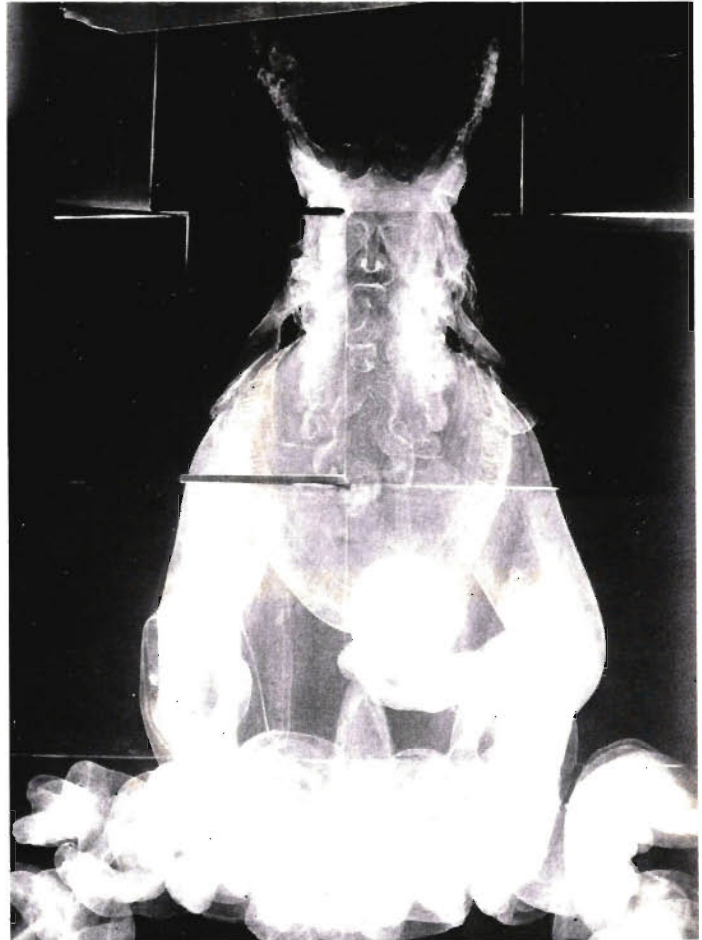
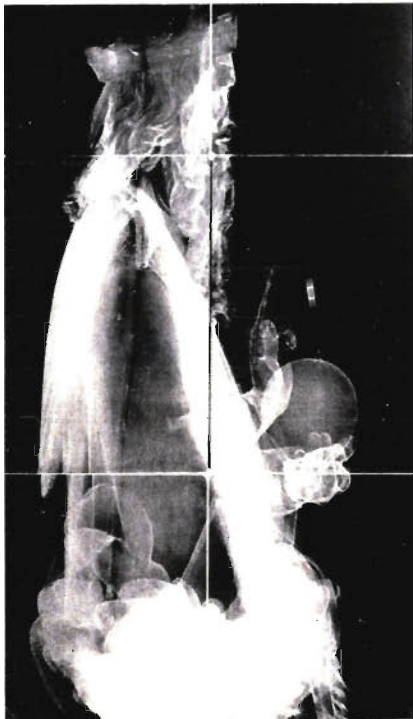
Die Figur von Gottvater, auf Wolken sitzend dargestellt, ist im ganzen ausgehöhlt. Man meint, die Barthaare einzeln zählen zu können, obwohl sie aus massivem Holz sind. Das Foto zeigt außerdem den Keller, in dem diese Aufnahme gemacht wurde. Damit die Figur frei stehen konnte, wurde sie mit einer Nylonschnur aufgehängt. Eine schwierige Sache! Da der Raum getäfelt war und keine Möglichkeit zum Aufhängen vorhanden war, mußte ich aus zwei kurzen Brettern, die ich mit zwei Schraubzwingen zur nötigen Länge verbinden mußte, einen entsprechend langen Balken herstellen. Daran befestigte ich die Nylonschnur, die um den Bart von Gottvater gelegt war. Hinter der Figur sieht man die Papierkassette, in der 8 30/40-Filme zu einer Größe von 80/120 mit Tesafilm zusammengelegt waren
